Reparatur eines SteppIR Steuergeräts

DL5RDO – 25.11.2017

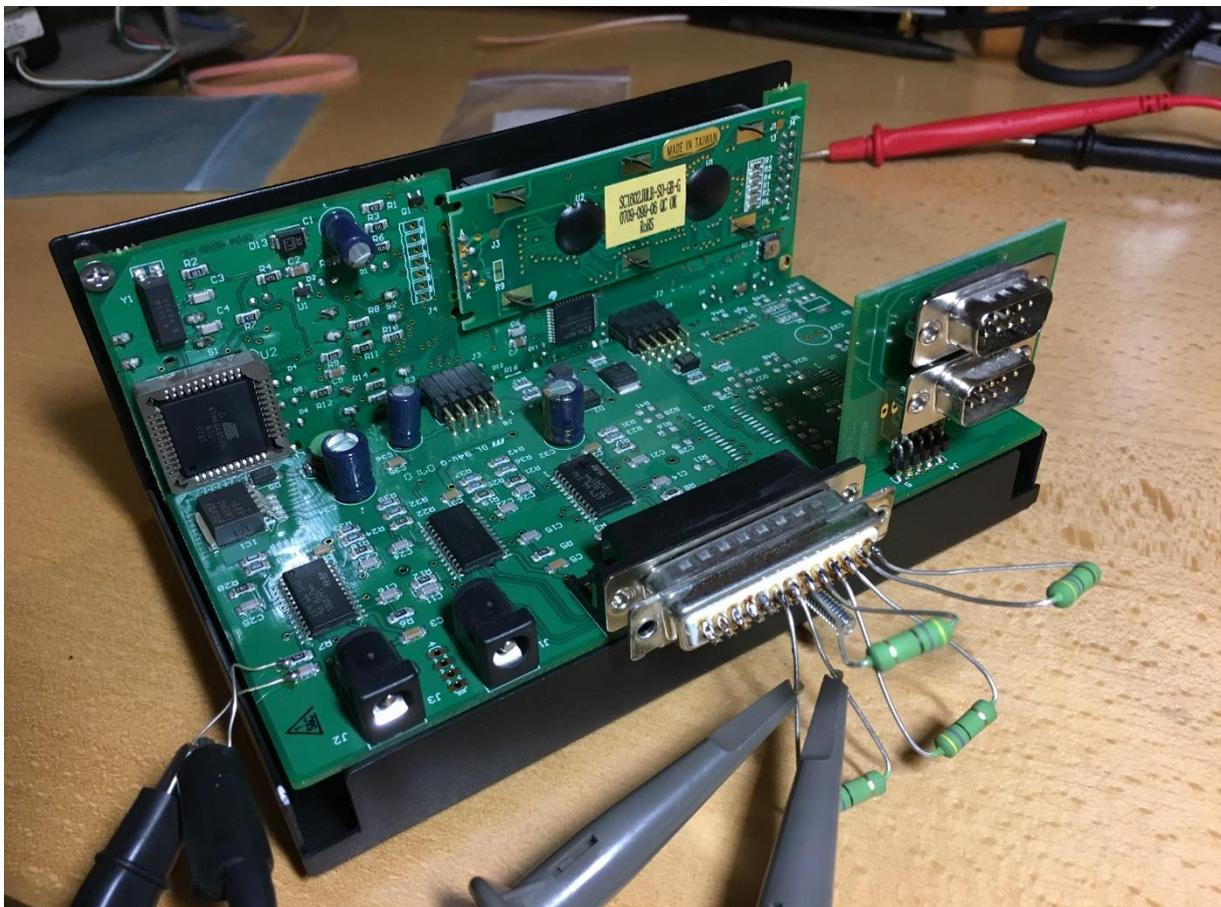
Wie es scheint, ist das Steuergerät für 5 Elemente ausgelegt. 3 der 5 Treiberbausteine für die Schrittmotoren sind bestückt. Per Software sind aber nur 2 Elemente ansteuerbar.

Die Treiberbausteine sind vom Typ L6219DS von ST Microelectronics. Das Datenblatt kann unter [1] heruntergeladen werden.

Nun lag also nahe, dass ein Treiber defekt ist. Um die Schrittmotoren zu simulieren, wurden einfach Lastwiderstände an die jeweiligen Ausgänge der Treiber gehängt.

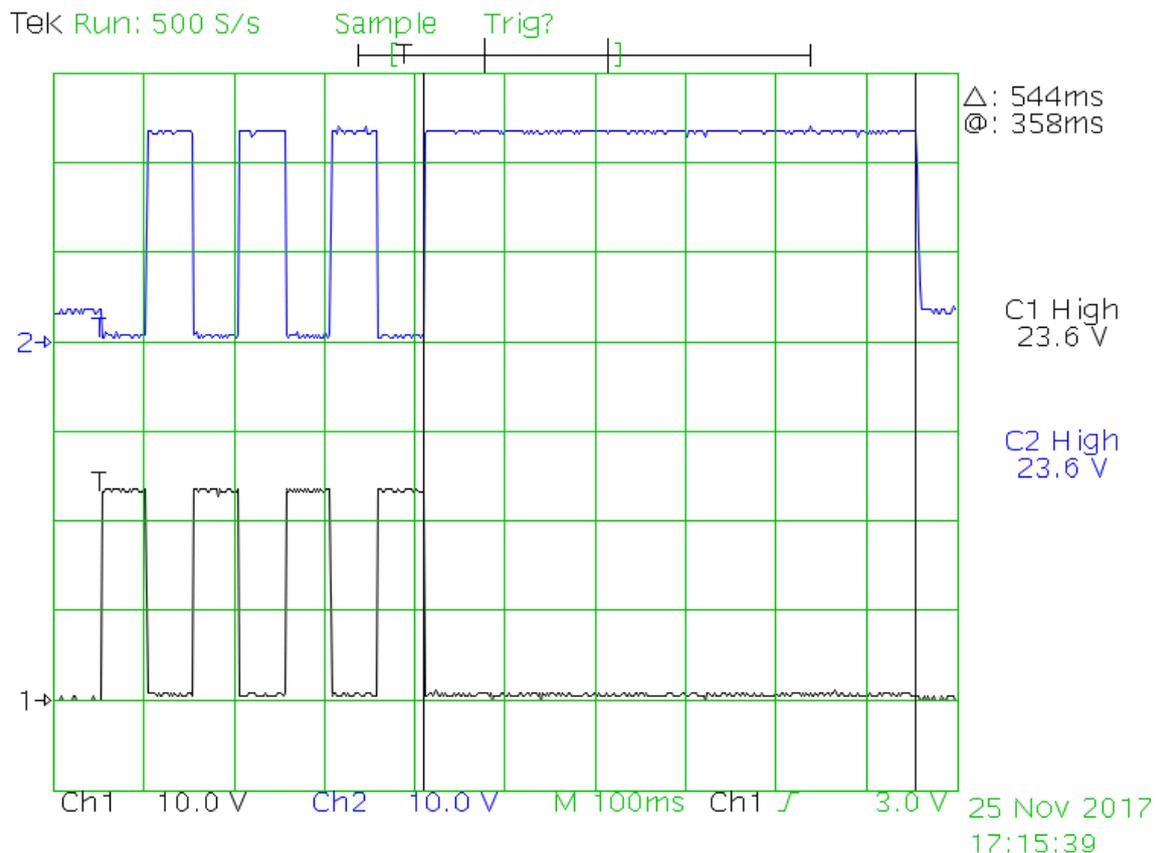
An einem funktionierenden Motortreiber kann man mit dem Oszilloskop folgende Signale sehen:

Dieses Bild ist sehr aufschlussreich, denn man kann folgendes daraus lesen:

Im Ruhezustand liegt an der Motorwindung dauerhaft eine Spannung von 3,3 Volt an. Dadurch fließt ein Haltestrom, so dass sich der Motor nicht bewegt. Schrittmotoren haben ja kein Getriebe, das eine Selbsthemmung bewirken würde.

Drückt man eine Taste am Steuergerät, werden ein paar Impulse ausgegeben. Das Steuergerät erhöht aber die Spannung auf 24 Volt, damit der Motor auch das nötige Drehmoment erhält. Es fließt ein ca. 7-fach höherer Strom! Diese Spannung liegt noch für ca. 500 ms an und wird danach wieder auf die 3,3 Volt herabgesetzt. Auch gut erkennbar die differenziellen Signale aus der Brückenschaltung des Treiberbausteins.

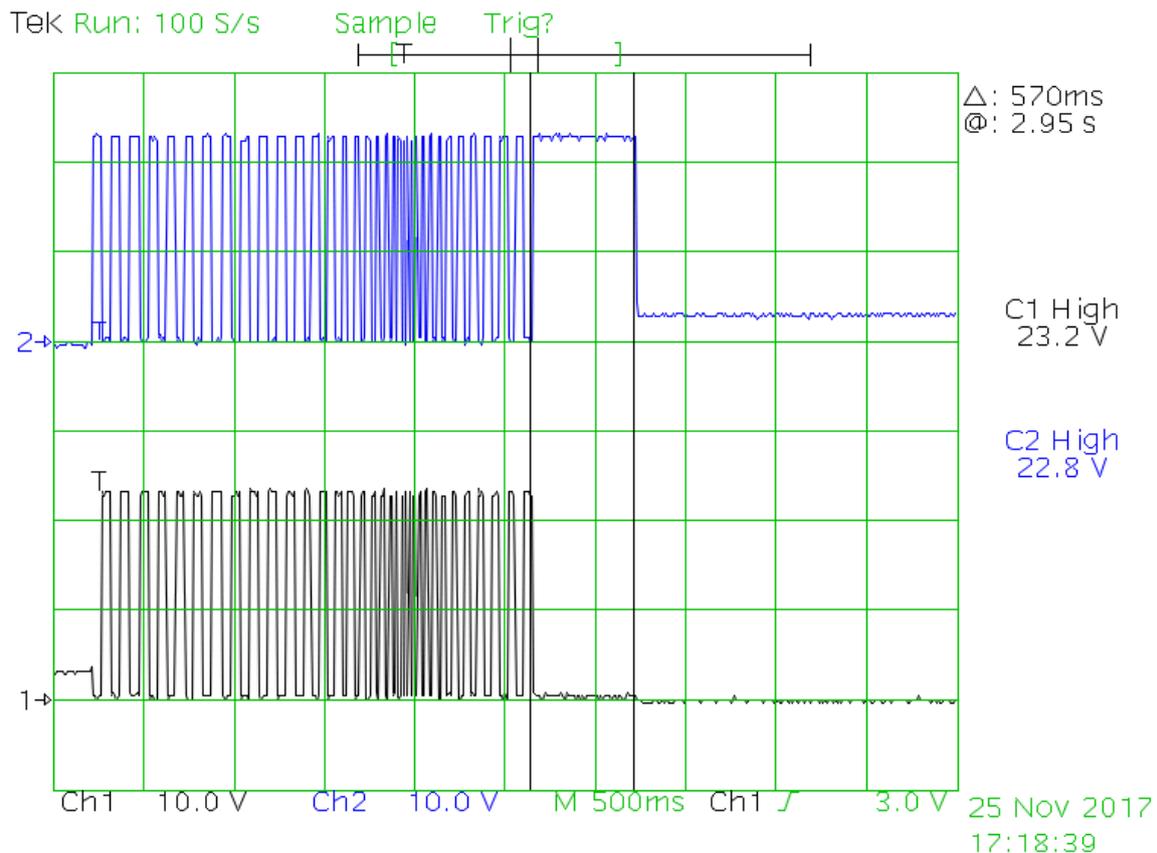
Hier noch ein Bild, das eine längere Bewegung der Motoren zeigt:

Man sieht gut, wie die Pulsbreiten sich verkürzen, der Motor also schneller dreht. Nach Loslassen der Steuertaste bleibt wieder für 570 ms die hohe Spannung am Motor, bevor das Gerät in den Haltemodus geht.

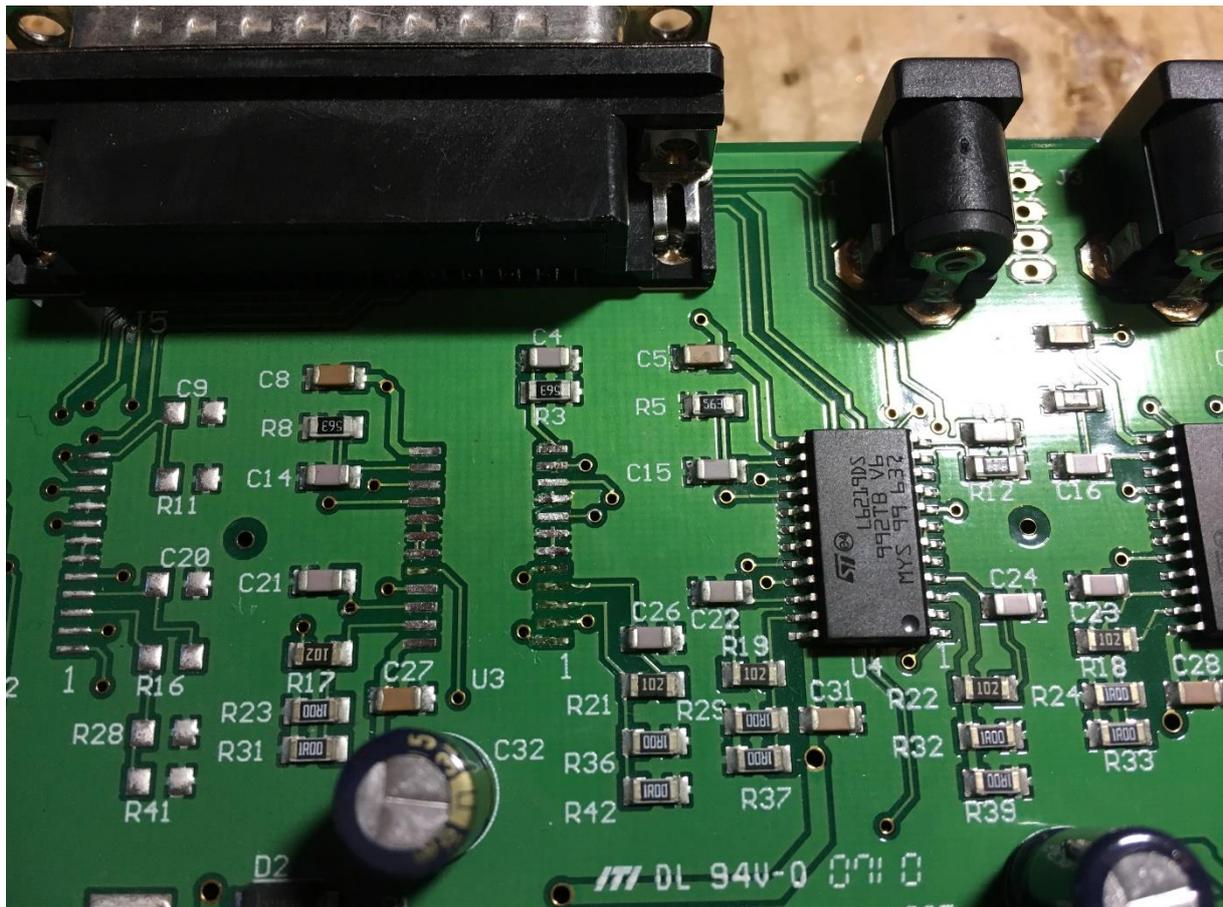
An den Pins des defekten Treibers waren zwar die Steuerpulse an den Eingängen (Pins 10 und 16) zu sehen, nicht jedoch an den Ausgängen (Pin 1/2 bzw. 5/21). Damit war klar, dass der Baustein defekt war und ersetzt werden muss.

Einen 24 Pin SO Baustein zu entfernen ist eigentlich kein Hexenwerk. Allerdings sind mir dann doch ein paar Leiterbahnen gerissen. Sie waren leider sehr dünn ausgeführt, was angesichts des Stroms, den sie führen sollen, doch etwas verwundert. Mit Fädeldraht wurden sie geflickt.

Hier noch ein Bild von der Leiterplatte mit entferntem L6219DS.

Hauptursache für einen defekten L6219 ist mit Sicherheit ein Kurzschluss. Das Datenblatt sagt ausdrücklich, dass Kurzschlüsse nicht zulässig sind und zum Ausfall führen.

Nach dem Ersetzen des Bausteins waren am zugehörigen Ausgang die richtigen Signale zu messen, der Patient somit erfolgreich geheilt.
